SILENCIADORES DE ESCAPE

Asunto: silenciadores de escape

Modelo: Brevia 750

COMUNICACIÓN TÉCNICA NR. 02-2003

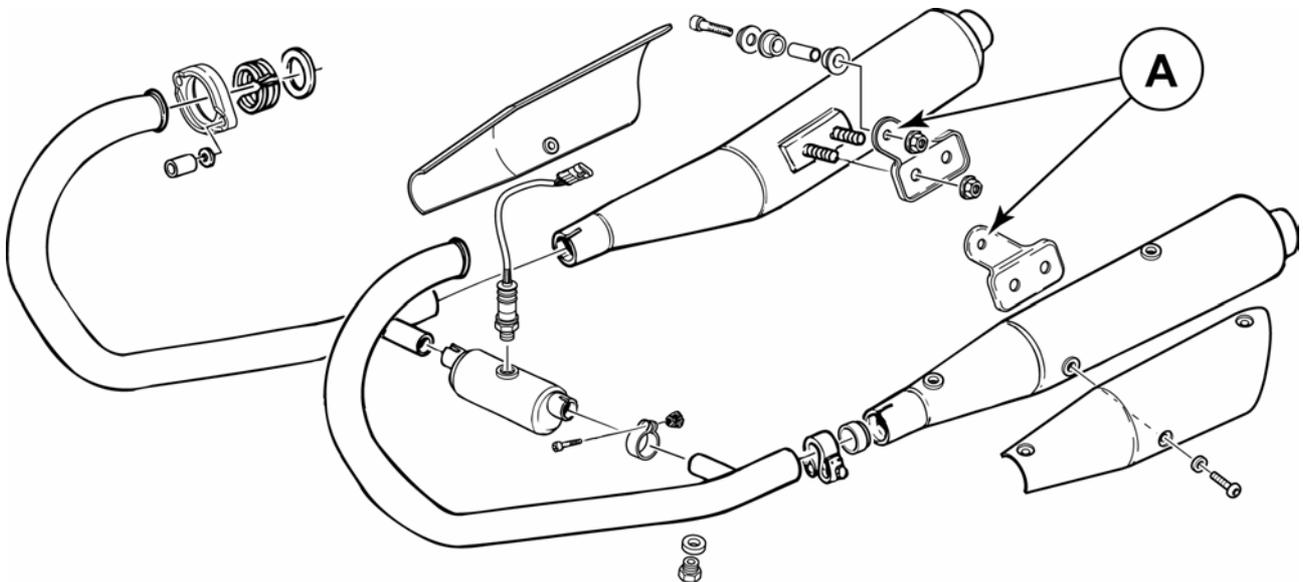
Debido a la inadecuada longitud de los conductos de escape, los silenciadores de escape salen de su alojamiento.

Ha sido modificada la longitud de los conductos de escape para las motos de nueva producción. Para las motos ya existentes, se resuelve el problema ojalando los sostenes de los silenciadores (A).

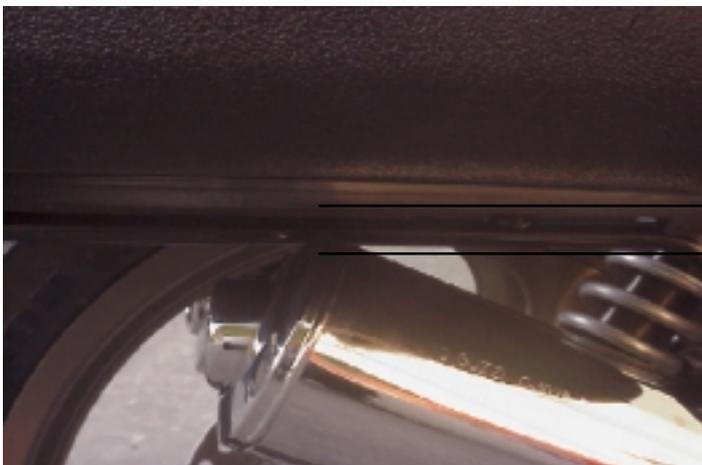
15 mm MÍNIMO

Después de montar las fijaciones bolsas laterales, es necesario controlar que entre el punto superior del silenciador de escape y la parte inferior de la bolsa se respete una distancia de al menos 15 mm.

El descuido de la cuota mínima de 15 mm podría comportar daños en las bolsas debidos al calor producido por los escapes.

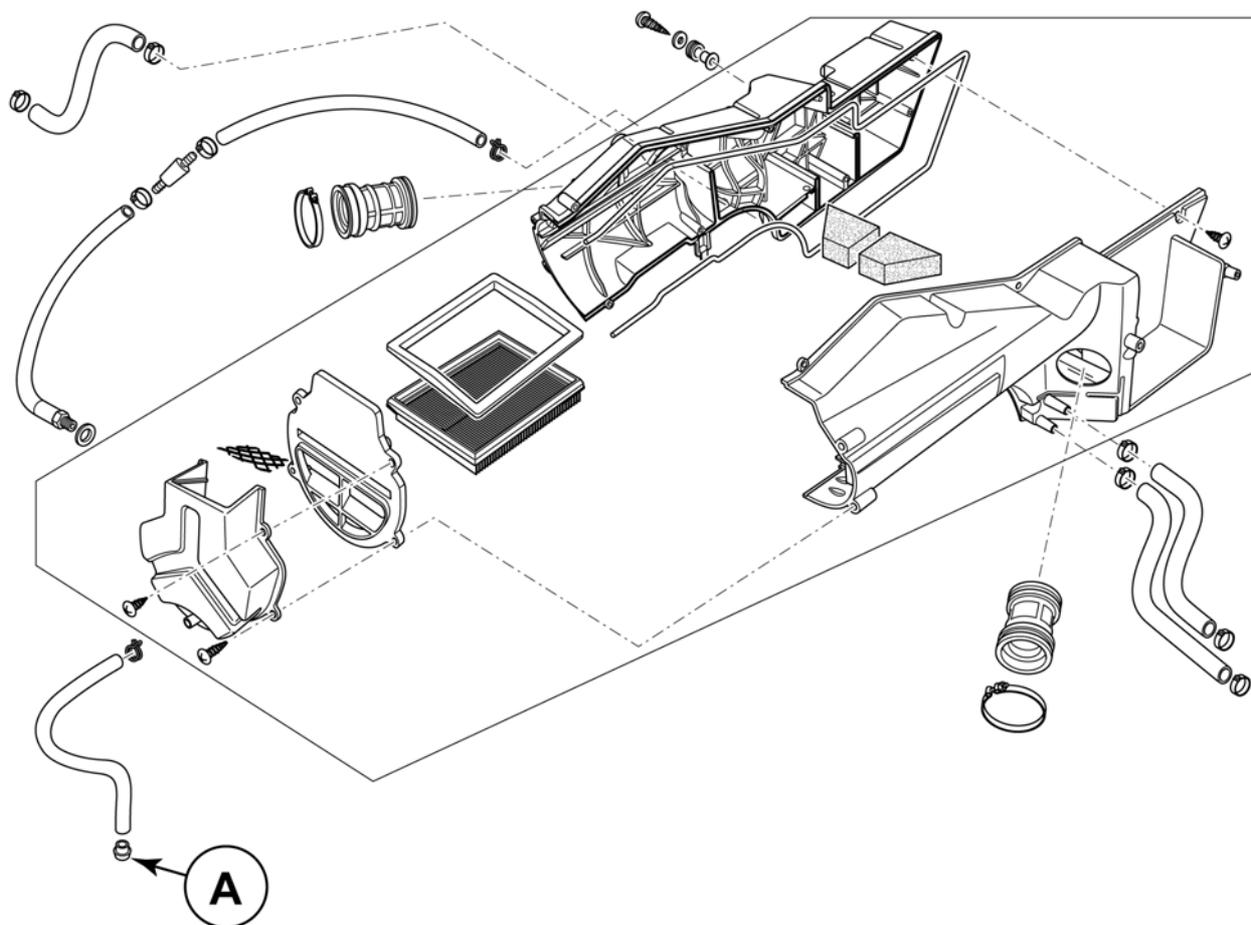
El aceite que entra en la caja filtro, decanta en la parte inferior de la caja y sale por las uniones o por el tapón (A) colocado en la extremidad del tubo de drenaje.

El problema se ha manifestado solo en los vehículos demo o de primerísima producción.

La estanqueidad de la caja filtro se debe controlar, antes del montaje en el vehículo, sometiéndola a una prueba de presión con aire.

El tapón (A) ha sido sustituido por un tapón de cierre hermético.

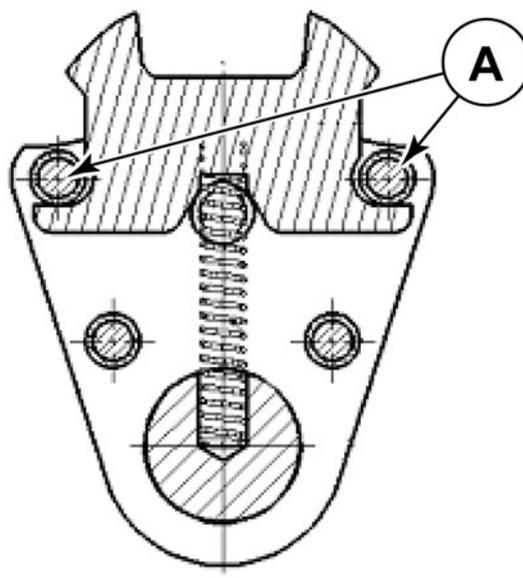
la corredera dentro del preselector se puede bloquear en contacto con los dos pernos (A).

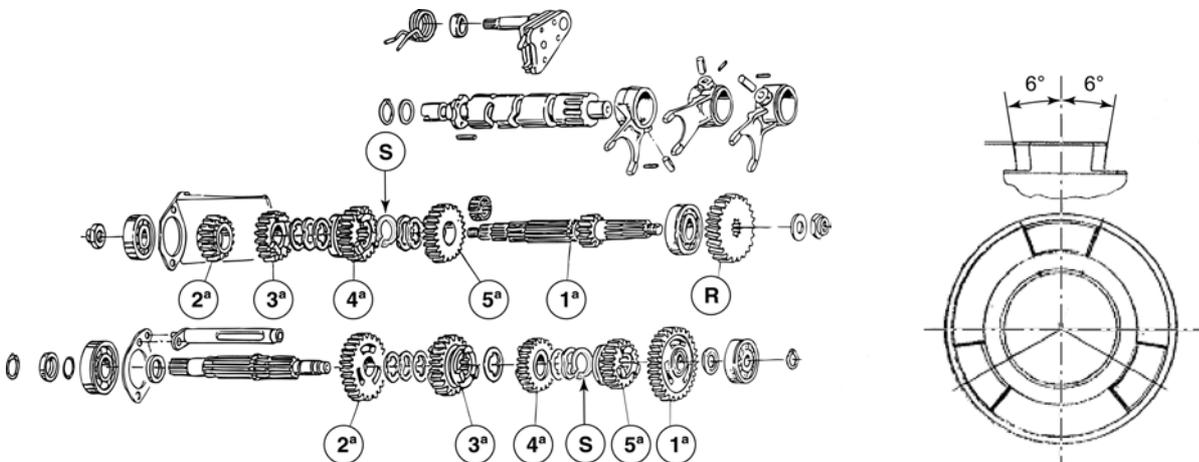
la 3ª y 4ª marcha se desembragan.
Han sido individualizadas dos causas:

1. Los seeger (**S**) no sujetan las arandelas de espesor.
2. Controlando los acoples en los engranajes de la 3ª y 4ª velocidad, no se detecta el ángulo correcto de 6° por un error de elaboración o porque se intercambió con el cambio de la Breva 750.

N.B. : El engranaje del cambio Nevada 750 está marcado con el número 6

1. Ha sido montado el seeger del cambio Breva (**diámetro interno disminuido en 0,5 mm** cód. **90271124**).
2. Sustitución de los engranajes que no resulten conformes con el diseño.

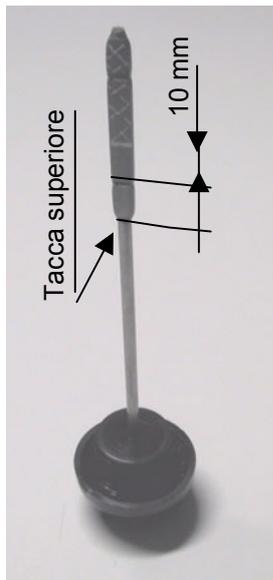
Defecto registrado en el vehículo: excesiva cantidad de aceite extraída del circuito de recuperación aceite.

Causa principal: excesiva cantidad de aceite motor.

Una excesiva cantidad de aceite motor puede causar un aumento de la cantidad de aceite extraído del circuito de recuperación de los gases de la base. En casos excepcionales se observa una anómala presencia de aceite en el tubo de recuperación transparente que, de la caja del filtro se extiende hasta la unión trasera se la semicuna derecha.

Solución técnica: control y restablecimiento de la correcta cantidad de aceite motor (1,8 kg).

Para evitar este inconveniente, es aconsejable controlar el correcto nivel del aceite motor.

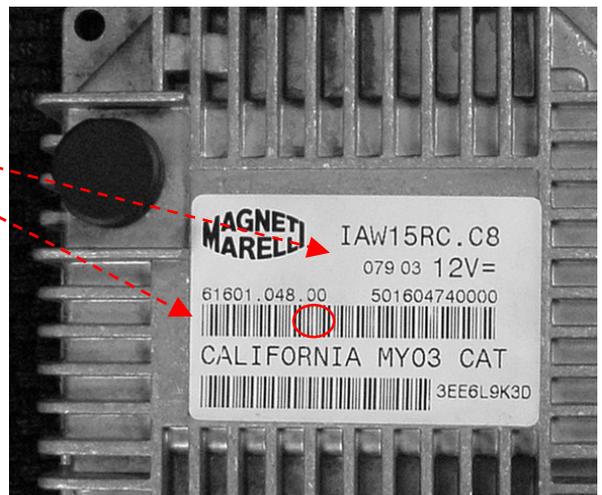
Defecto hallado en el vehículo: irregularidades de suministro motor

Posible causa: calibración errada centralita electrónica

Solución técnica: sustitución centralita

En caso de que la centralita montada en el vehículo no resulte correcta, es indispensable sustituirla.

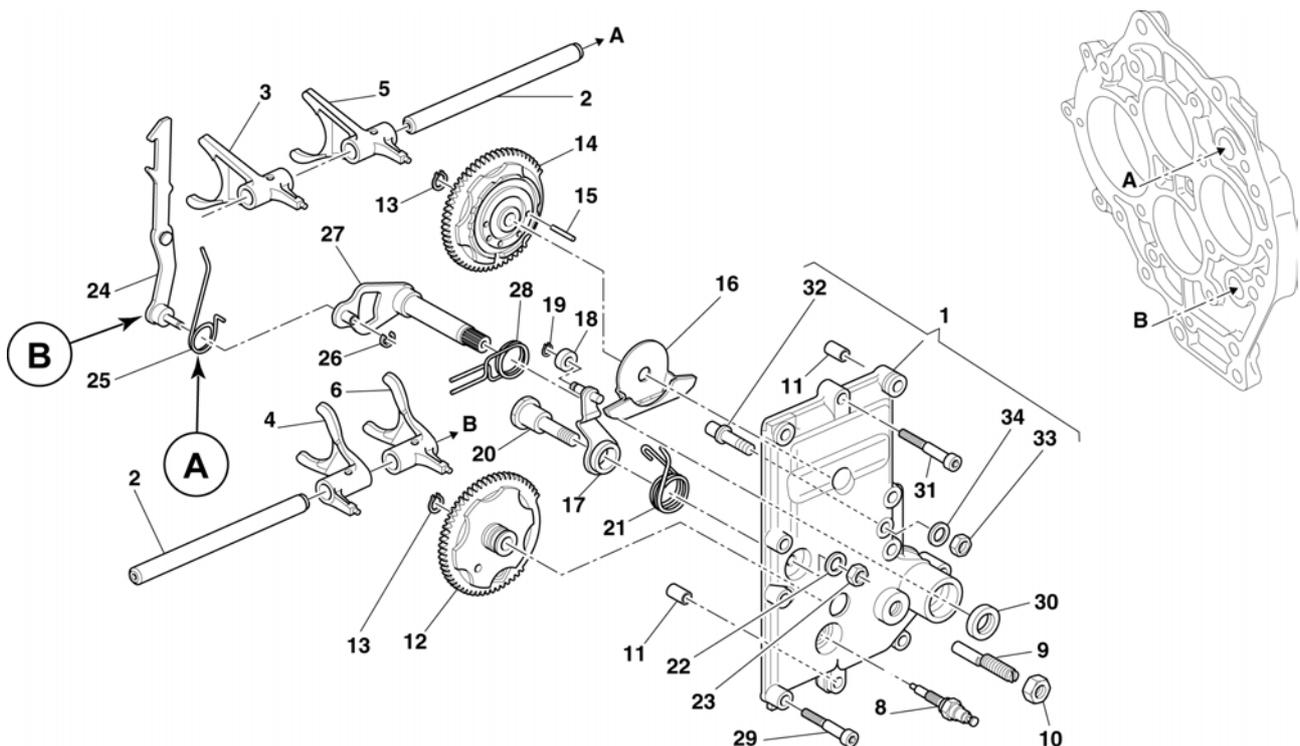
rotura muelle trinquete mando cambio

En caso de rotura del muelle trinquete (**A**) en vehículos con números de bastidor anteriores a **KT111435 - KS112350**, debe ser sustituido el trinquete (**B**) (pidiendo el recambio se entrega automáticamente el trinquete modificado).

La modificación consiste en la reducción del diámetro donde se enrosca el muelle de 16 mm a **15 mm**.
