SILENCIADORES DE ESCAPE

Asunto: silenciadores de escape

Modelo: Brevia 750

COMUNICACIÓN TÉCNICA NR. 02-2003

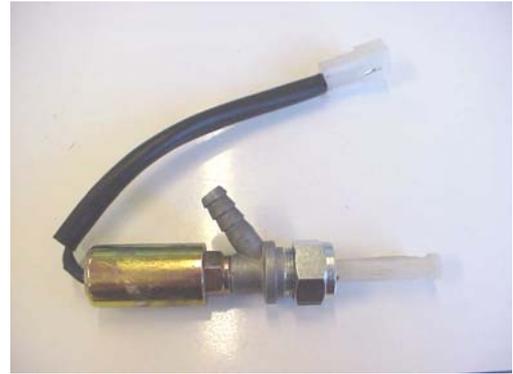
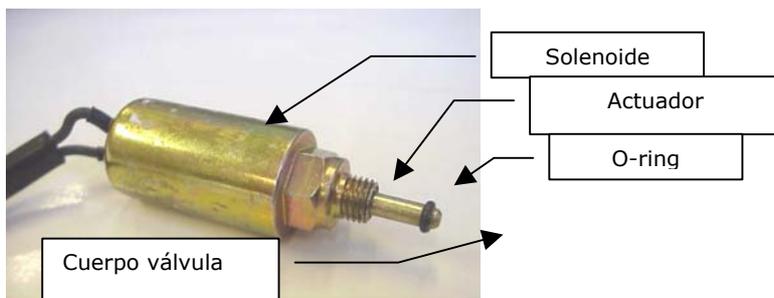
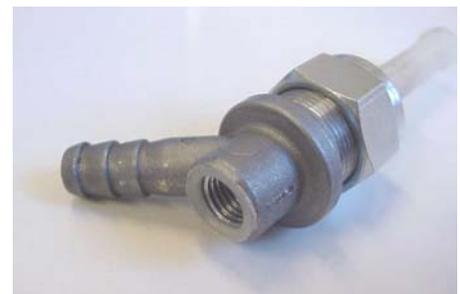
Bajo determinadas circunstancias (por ejemplo después de un largo periodo sin utilizarse) la válvula queda bloqueada en la posición “cerrada”, impidiendo el funcionamiento del motor.

La fuerza del solenoide no es suficiente para accionar la válvula.

Para desbloquearlo es suficiente aflojar de una/dos vueltas el solenoide respecto al cuerpo de la válvula. De todas maneras, se aconseja desmontar el solenoide y sustituir el O-ring cuyo repuesto está disponible con el código 90706020.

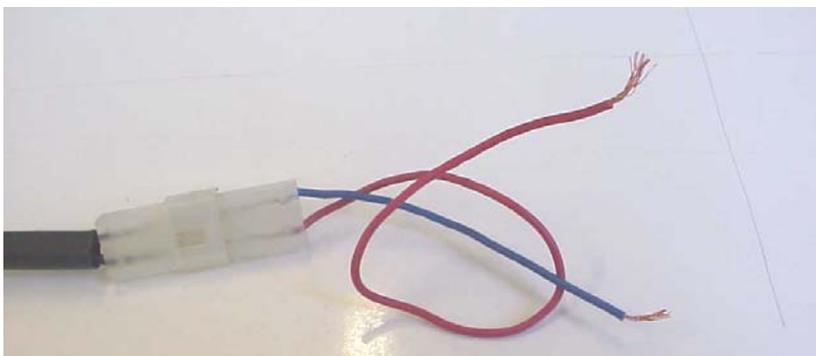
Conectar un tester entre los dos conductores y colocar el tester en modalidad Ω (medida de resistencia).

La resistencia debe ser $33 \pm 2 \Omega$

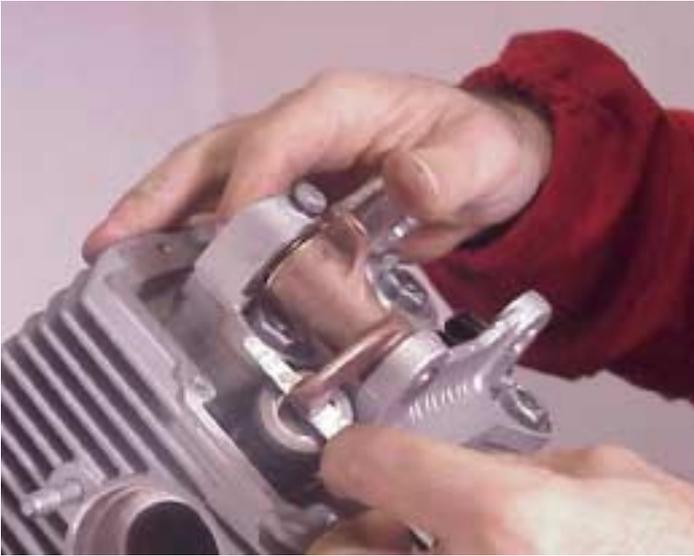
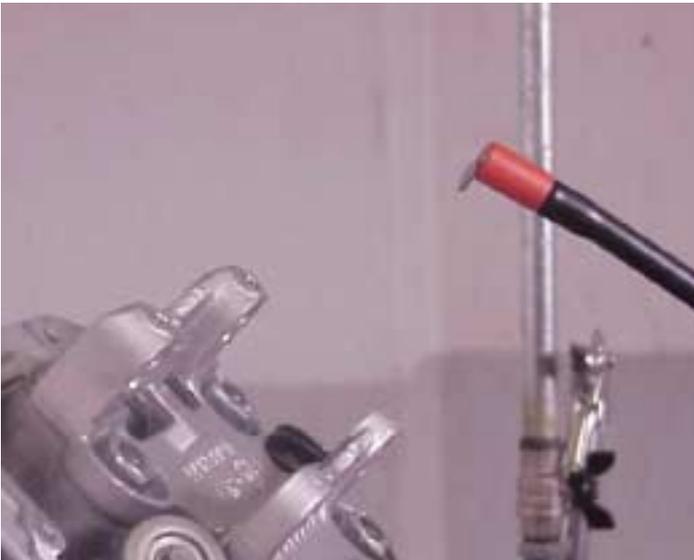
MEDIR EL JUEGO LIBRE ENTRE BALANCÍN Y VÁLVULA, PONIENDO ATENCIÓN EN APRETAR EL BALANCÍN EN DIRECCIÓN VARILLA DISTRIBUCIÓN (REALIZAR LA OPERACIÓN EN AMBAS VÁLVULAS)

SI $> 1,1$ mm LOS JUEGOS SON CORRECTOS, DEJAR EN POSICIÓN LA PASTILLA CALIBRADA

SI $< 1,1$ mm QUITAR LA PASTILLA CALIBRADA (UTILIZAR UN IMÁN, VÉASE FOTO)
