Klutsjen på stor-Guzzi: Deformasjon av mellomplaten ved sterk varme – løsningen.

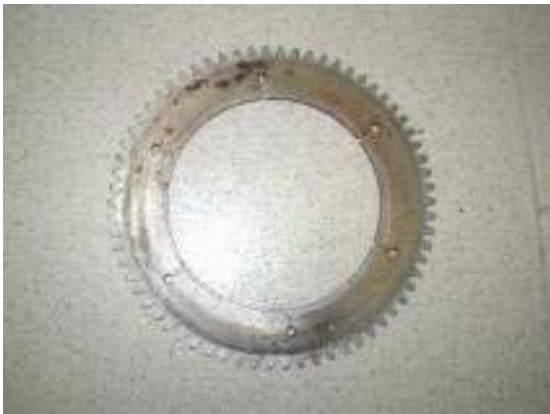
Figur 1 (foto: Georg)

Denne modifikasjonen vil bare fungere skikkelig for en mellomplate som ikke er buklet eller skadet på noen måte, helst en ny plate. Gjør følgende: Bor 6 hull med 3 mm diameter i platen, jevnt fordelt langs middel-radien av platen (*fig.1*). Skjær et kutt gjennom fra innsiden ut til hvert av hullene med en skjærfil eller lignende. Arund kantene ved kuttet (*fig.2*).

Hensikten med hullene er kun å lage en god avslutning av kuttene og dermed hindre initiering av sprekkutvikling, men dette er svært viktig! Mellomplaten vil nå holde seg flat ved sterk oppvarming fordi kuttene vil 'absorbere' bevegelsene fra varmeutvidelsen.

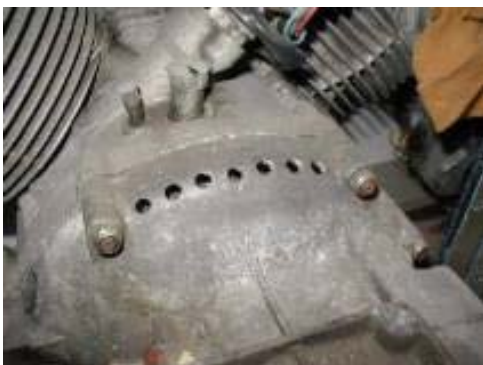
Figur 3 (foto: Georg)

Georg har i tillegg gått ett skritt lengre og gjort tiltak for å holde temperaturen på klutsjen nede. Han har boret 7 ventilasjonshull i det øvre området av klutsjhuset (*fig. 3*) for å slippe varmen ut.
